Subject : Kruvaziyer Yolcu Gemisi Kaza İnceleme Raporu Hk.

İngiltere Deniz Kazalarını Soruşturma Şubesi KAZA RAPORU

Yolcu Gemisinin Karaya Oturma İnceleme Raporu

**Report on the investigation of the grounding of the cruise ship
Hamburg
in the Sound of Mull, Scotland 11 May 2015**

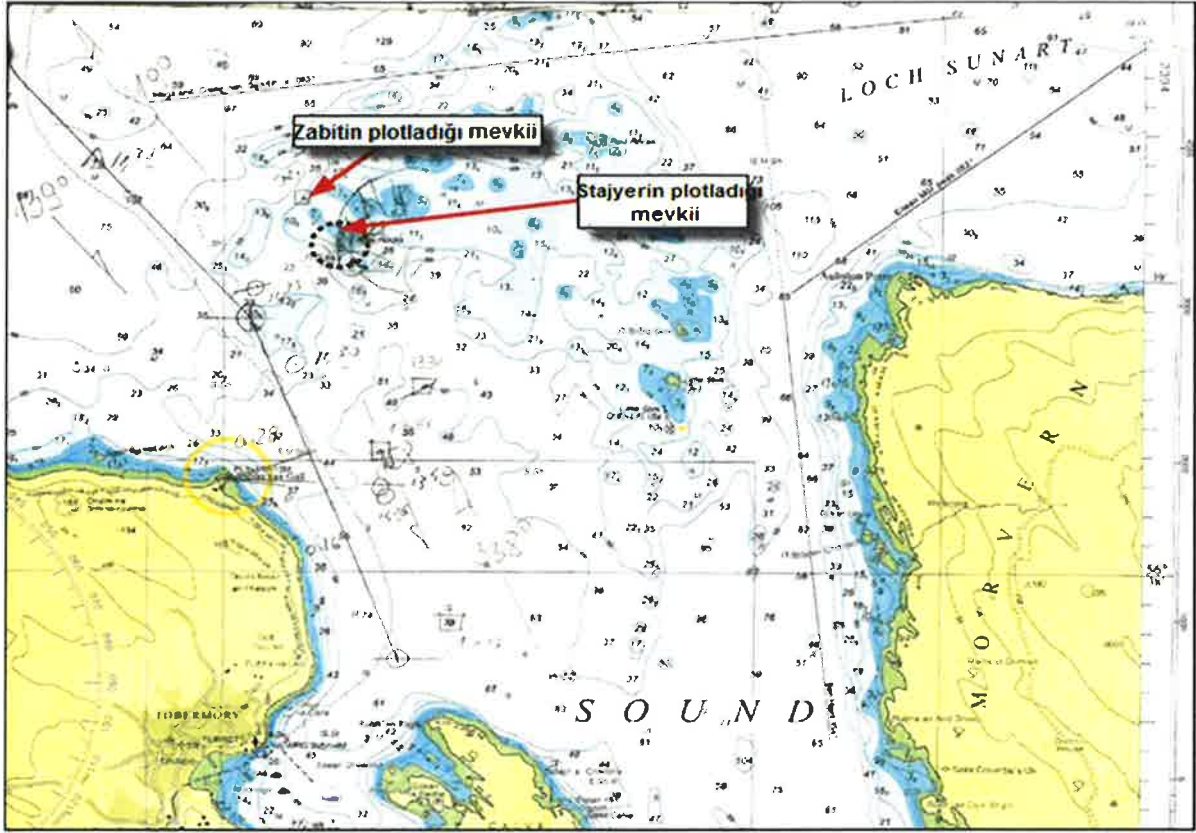
Resim 5: BA 2392 no'lu haritada saat 13:21 mevkii.

Saat 13:21’de Köprüüstü Görevli Zabiti ve stajyer Hamburg gemisinin mevkiini harita üzerinde plotladı. Stajyer harita üzerinde plotladığı mevkinin köprüüstü görevli zabitinin plotladığı mevkiinden biraz uzakta olduğunu gördü. Kendi plotladığı mevkiye göre Hamburg gemisi “New Rocks” sığıklarına daha yakın görünüyordu. Köprüüstü görevli zabite danışmadan kendi mevkinin hatalı olduğunu düşünerek, kendi plotladığı mevki haritadan sildi. **Saat 13:23’de** görevli zabit sancak radar görüntü mesafesini 1.5 deniz miline düşürdü.

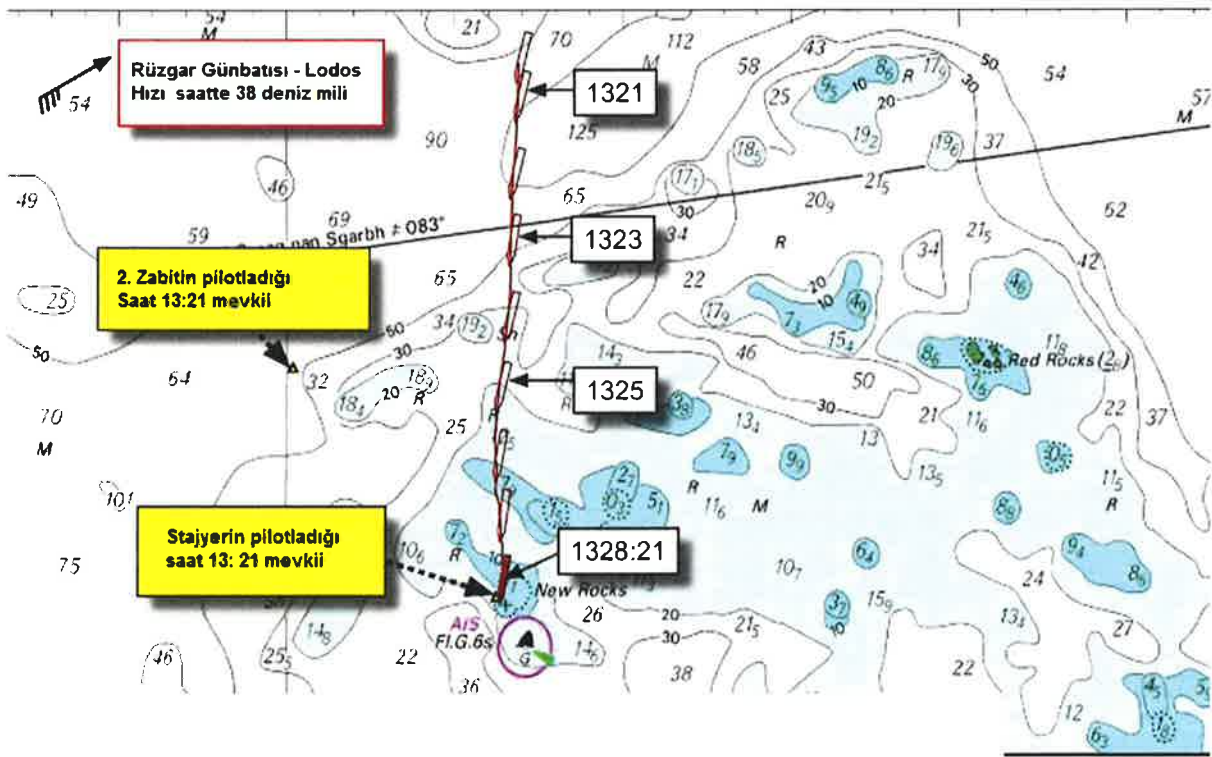
Resim 7 : Hamburg gemisinin saat 13:21 ve 13:28 aralığındaki nisbi hareketi.

Hamburg gemisi ile diğer üç gemi arasında en yakın yaklaşma 0.2 deniz milinden azdı. Gemi Kaptanı mevcut trafik yoğunluğu ile meşguldü ancak Hamburg gemisinin New Rock şamandırasına yaklaştığının farkındaydı. Saat 13:28'de, Emniyet Zabiti tekrar köprüüstüne geldi ve Kaptan ondan New Rocks şamandırasından neta olduğunu görsel olarak takip etmesini istedi. Emniyet Zabiti iskele kırlangıça giderek şamandıranın kerterizini aldı ve 13:28:21'de köprüüstüne geri döndü. Hamburg gemisi yere göre 6.4 deniz mili süratle New Rocks şamandırasının Kuzeydoğusunda iskele kış omuzluğundan, karaya oturdu.

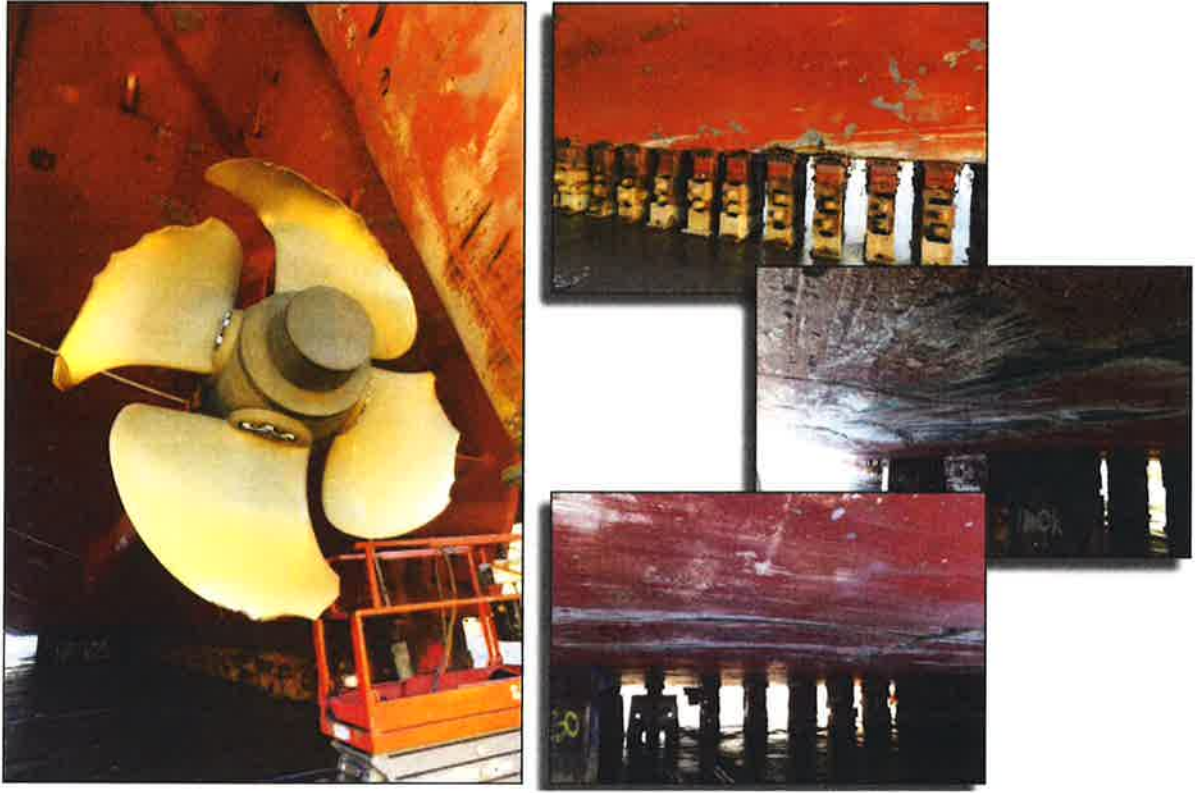
Resim 9 : Tekne ve pervane hasarı fotoğrafları.

12 Mayıs 'da Saat 18:24'de Hamburg Belfast'a vardı. Geminin Sualtı sürveyi tamamlandı. Sürvey neticesinde meydana gelen hasarın önemli boyutta olabileceği ancak sudaki kısıtlı bir görüşle yapılan değerlendirmenin hasarın tam anlamıyla hangi boyutta olduğunun belirlenmesine imkan vermediği düşünülerek Geminin Klas Kuruluşu (DNV GL) ve V.Ships ve Hamburg Cruise SA temsilcileri, geminin Belfast'da Tersaneye alınmasına karar verdi. Havuzda geminin iskele pervanesi, şaftı ve iskele sevk yardımcı sistemlerinde büyük hasar olduğu görüldü (Resim: 9)

13 Mayıs, (Det Norske Veritas Germanischer - DNV GL) Loyd sürveyörü Hamburg gemisinin geçici tamir işlemleri için Belfast'da kalacağını bildirdi. Bunun sonucunda Yolcu gemisinin seferi iptal edildi ve aynı gün yolcular tahliye edildi. Hamburg gemisi Belfast'daki tersanede 30 Mayıs'a kadar kaldı. Sonrasında da asıl tamir işlemlerini gerçekleştirmek tek seferlik emniyet sertifikasıyla Bremerhaven'a doğru yola çıktı. Hamburg gemisi 10 Ağustos 2015 tarihinde hizmetine geri döndü.

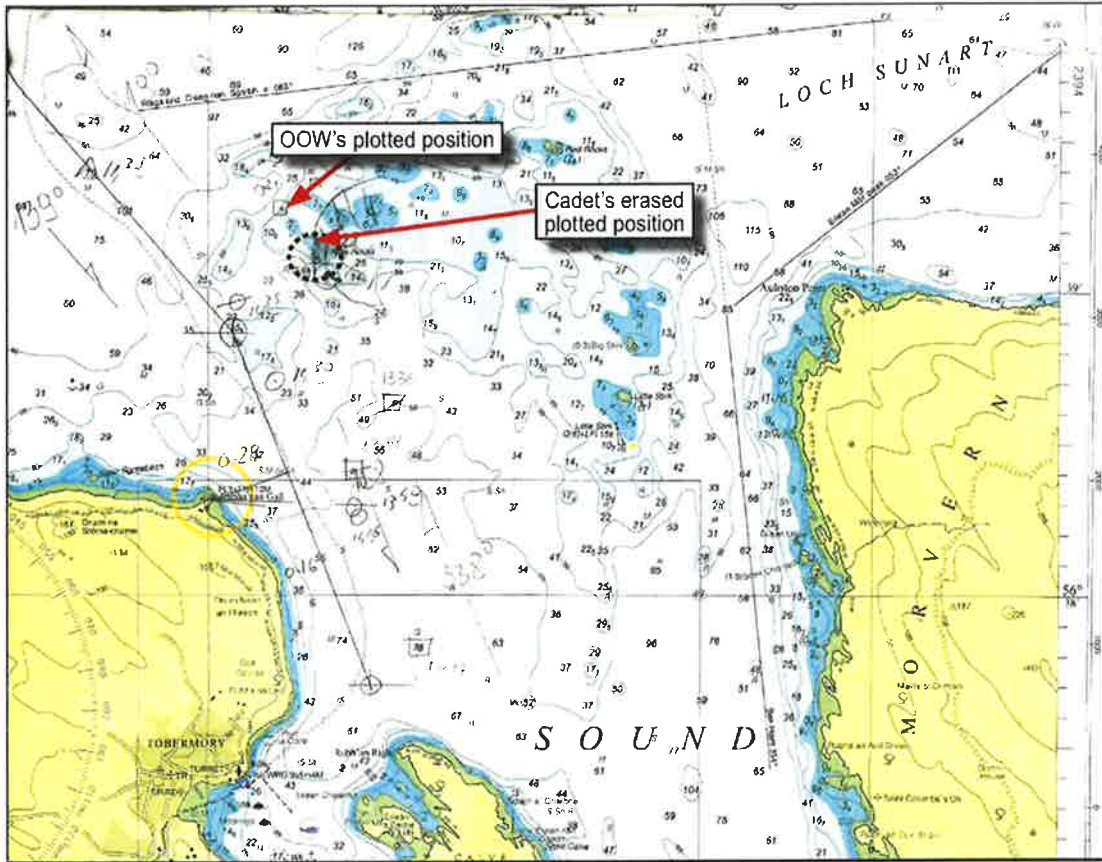
Figure 5: Extract of chart BA 2392 showing plotted position at 1321

At 1321 both the OOW and the cadet plotted Hamburg's position on the chart (Figure 5). The cadet saw that his plotted position was some distance away from the OOW's position but closer to the New Rocks shoal. Without consulting the OOW, the cadet assumed his own position was incorrect and removed it from the chart using an eraser. At 1322:55 the OOW reduced the starboard radar display to the 1.5nm setting (Figure 6).

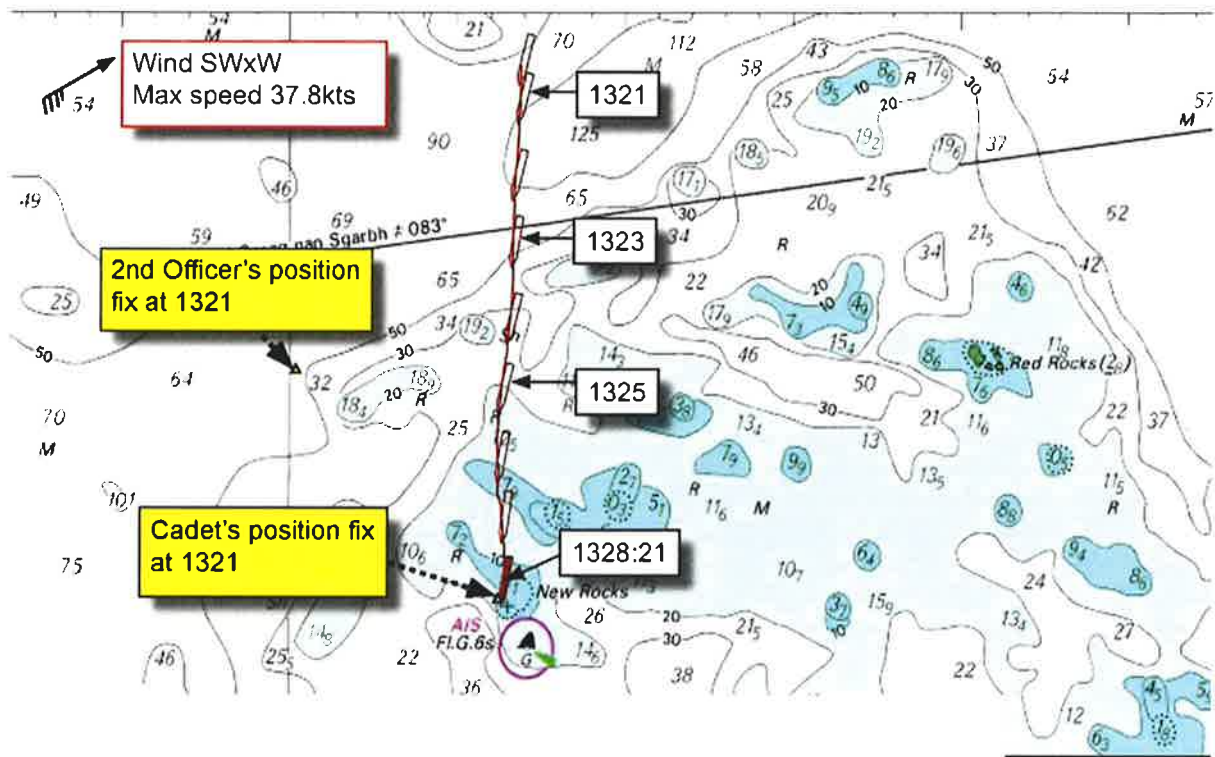
Figure 7: Extract of chart BA 2392 showing Hamburg's track and relative headings between 1321 and 1328

Shortly afterwards, at 1324, motor yacht Nahlin was on a north-westerly course and approaching the New Rocks buoy from the south-east. At the same time the bulk carrier Yeoman Bridge was approaching the New Rocks buoy from the north-west (Figure 7).

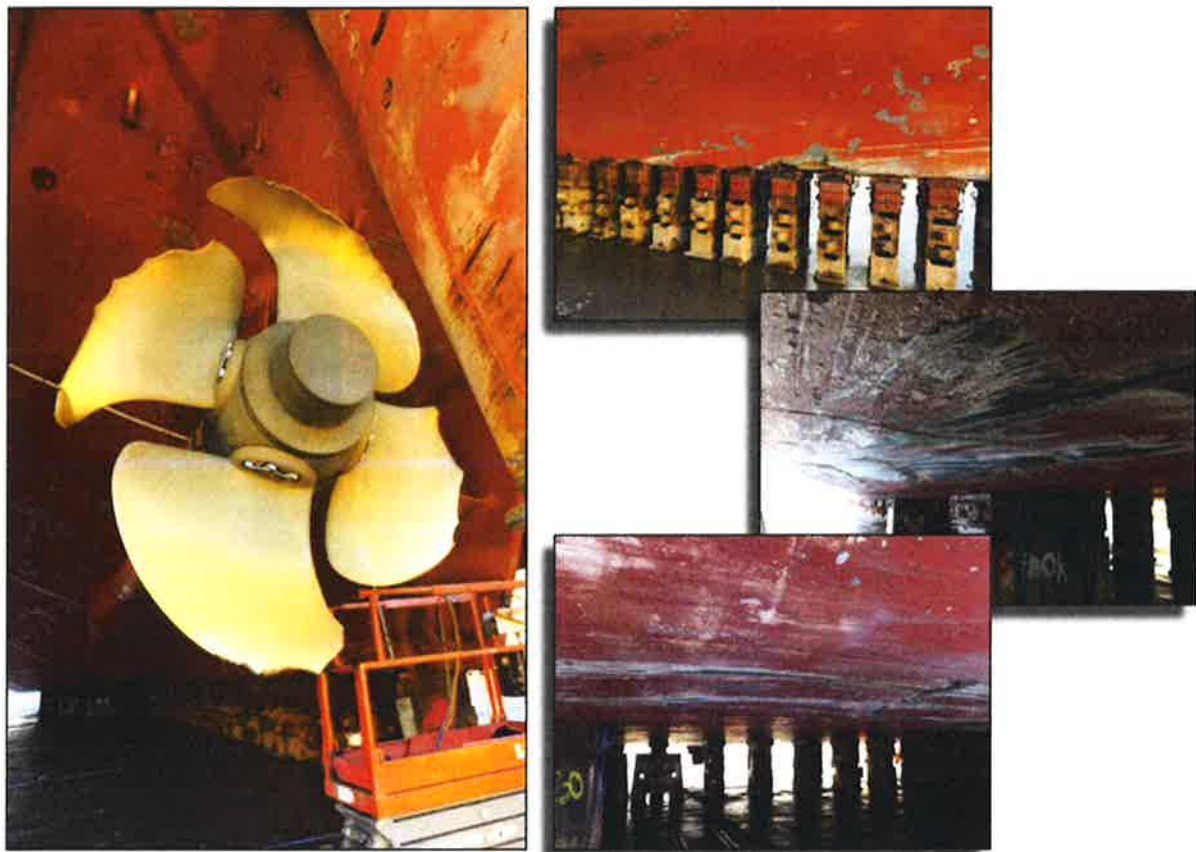
At 1824 on 12 May Hamburg arrived at Belfast and an underwater inspection was completed. This indicated that the damage attributed to the grounding appeared to be substantial but, due to the poor water visibility, the exact extent of damage could not be ascertained. The surveyor from the vessel's classification society, Det Norske Veritas Germanischer Lloyd (DNV GL), and representatives from V.Ships and HCSA agreed that the cruise ship needed to be dry docked in Belfast. Later that day, the cruise ship entered the dry dock, where significant damage to the port propeller, port propeller shaft, port propulsion auxiliary equipment, port rudder/rudder stock and hull were identified (Figure 9).

On 13 May, the DNV GL surveyor directed that Hamburg should remain in Belfast for temporary repairs. Consequently, the remainder of the cruise was cancelled and passengers were repatriated from the vessel that day. Hamburg remained in dry dock at Belfast until 30 May, when the cruise ship sailed under a single voyage safety certificate to Bremerhaven for permanent repairs. Hamburg returned to service on 10 August 2015.
