Subject : Kruvaziyer Yolcu Gemisi Kaza İnceleme Raporu Hk.

İngiltere Deniz Kazalarını Soruşturma Şubesi KAZA RAPORU

Yolcu Gemisinin Karaya Oturma İnceleme Raporu

**Report on the investigation of the grounding of the cruise ship
Hamburg
in the Sound of Mull, Scotland 11 May 2015**

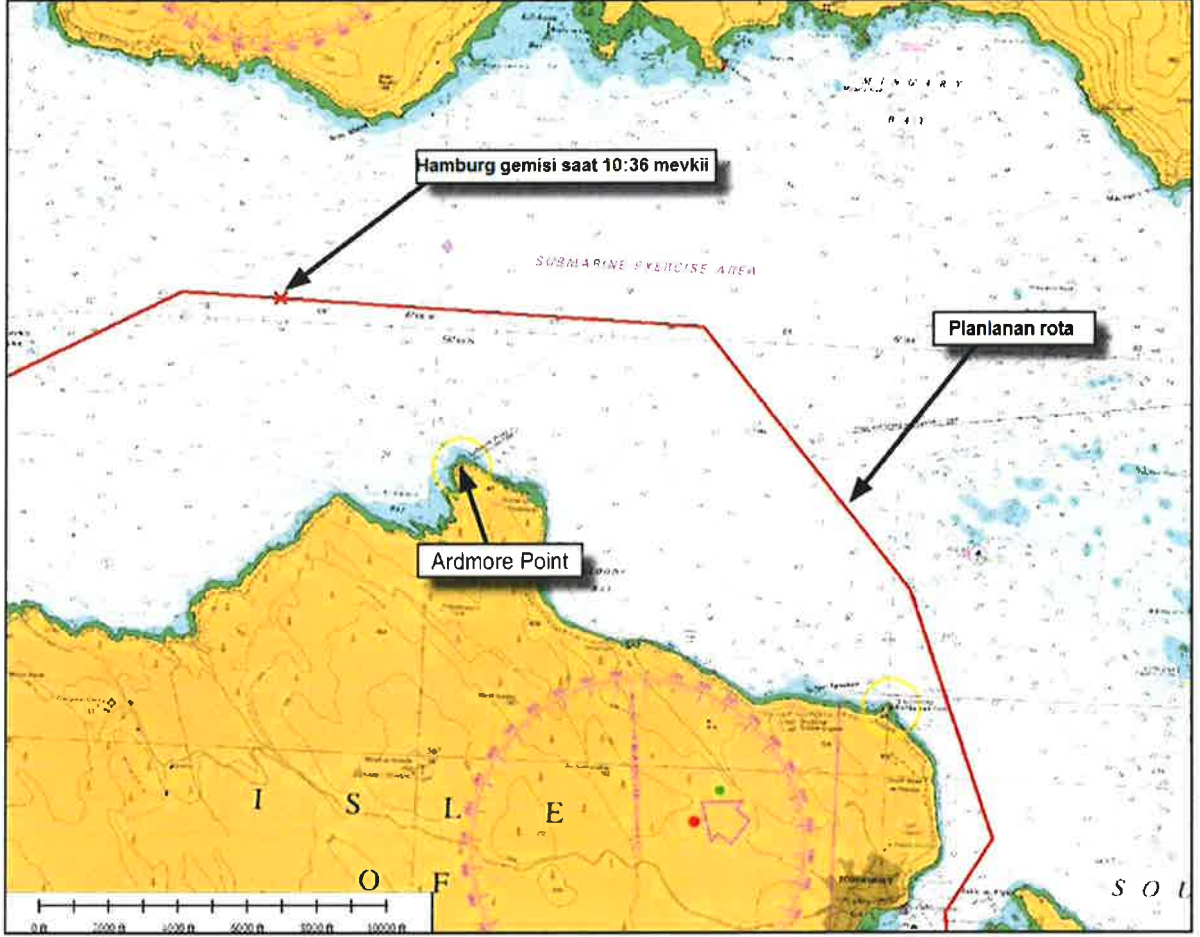
Resim 3: BA 2392 No'lu haritada Hamburg gemisinin Saat 10:36 mevki

Hamburg gemisi **saat 10:36'da** "Ardmore Point" e yaklaştı (Resim 3). Kaptan Tobermory'e doğru yoluna devam ederek "Sound of Mull" bölgesinin Kuzeyinde drift¹ yapmaya karar verdi ve bu niyetini görevli vardiya zabıtine bildirdi ancak seyir planlamasında (Passage Plan) bir değişiklik yapılmadı.

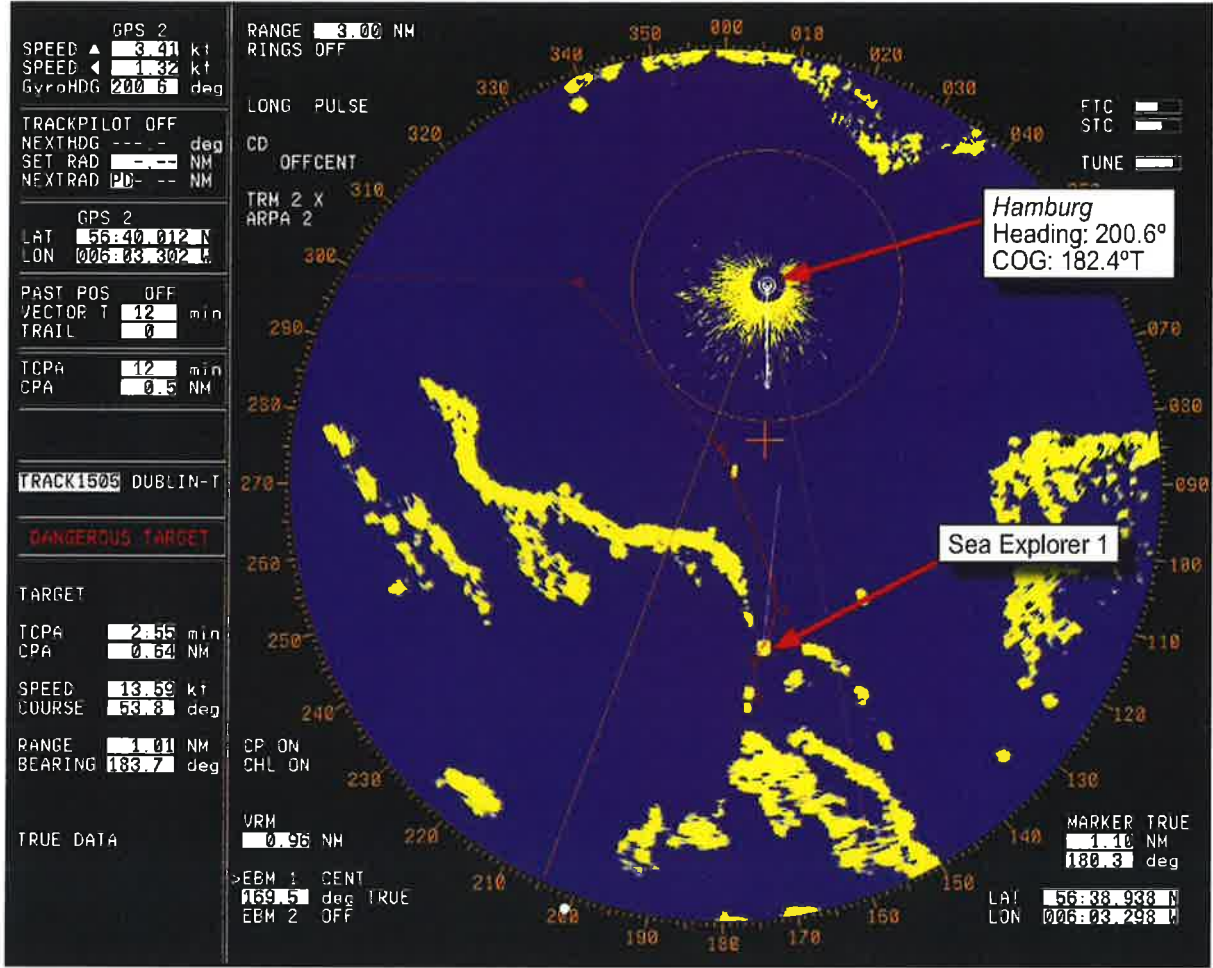
Resim 4: “Hamburg” ve “Sea Explorer 1” gemilerinin Saat 13:18’deki mevkiilerini gösteren radar görüntüsü.

Saat 13:18’de Sea Explorer Tobermory Koy’undan neta oldu ve kuzeyli rotasında “Sound of Mull” a doğru ilerliyordu. Hamburg gemisi pruvası 200⁰, 3.4 deniz mili süratle yere göre (cog) 182⁰ rotasında ilerliyordu. Hamburg kaptanı serdümene “195⁰ ‘ de viya” emri verdi. **Saat 13:20’de** makine telgrafını “yarımyol ileri” pozisyonuna aldı. Hamburg gemisi böylelikle pruva 195⁰ rotasında 3.7 deniz mili süratle yere göre 181⁰ rotasında viya ilerliyordu.

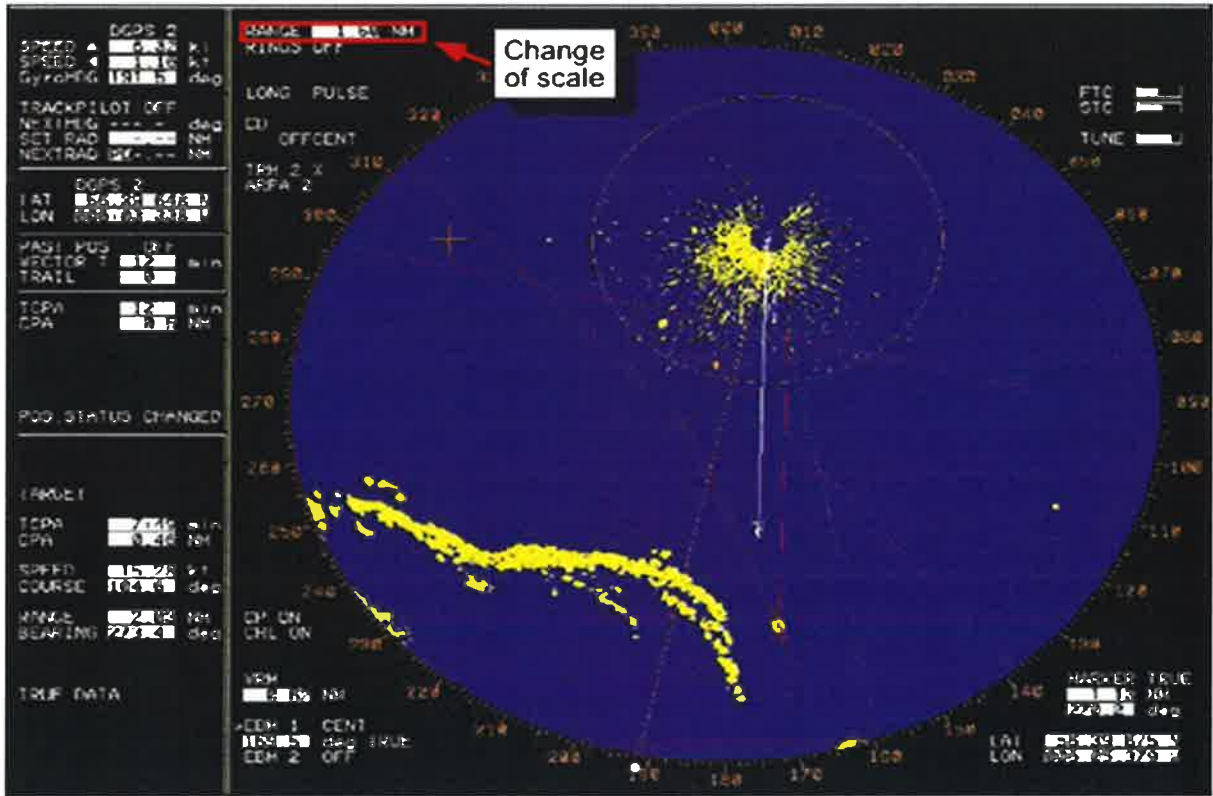
Resim 6: Radar ekranın Hamburg gemisinin saat 13:23' deki mevkii

Saat 13:21’de Köprüüstü Görevli Zabiti ve stajyer Hamburg gemisinin mevkiini harita üzerinde plotladı. Stajyer harita üzerinde plotladığı mevkinin köprüüstü görevli zabitinin plotladığı mevkiinden biraz uzakta olduğunu gördü. Kendi plotladığı mevkiye göre Hamburg gemisi “New Rocks” sığıklarına daha yakın görünüyordu. Köprüüstü görevli zabite danışmadan kendi mevkinin hatalı olduğunu düşünerek, kendi plotladığı mevki haritadan sildi. **Saat 13:23’de** görevli zabit sancak radar görüntü mesafesini 1.5 deniz miline düşürdü.

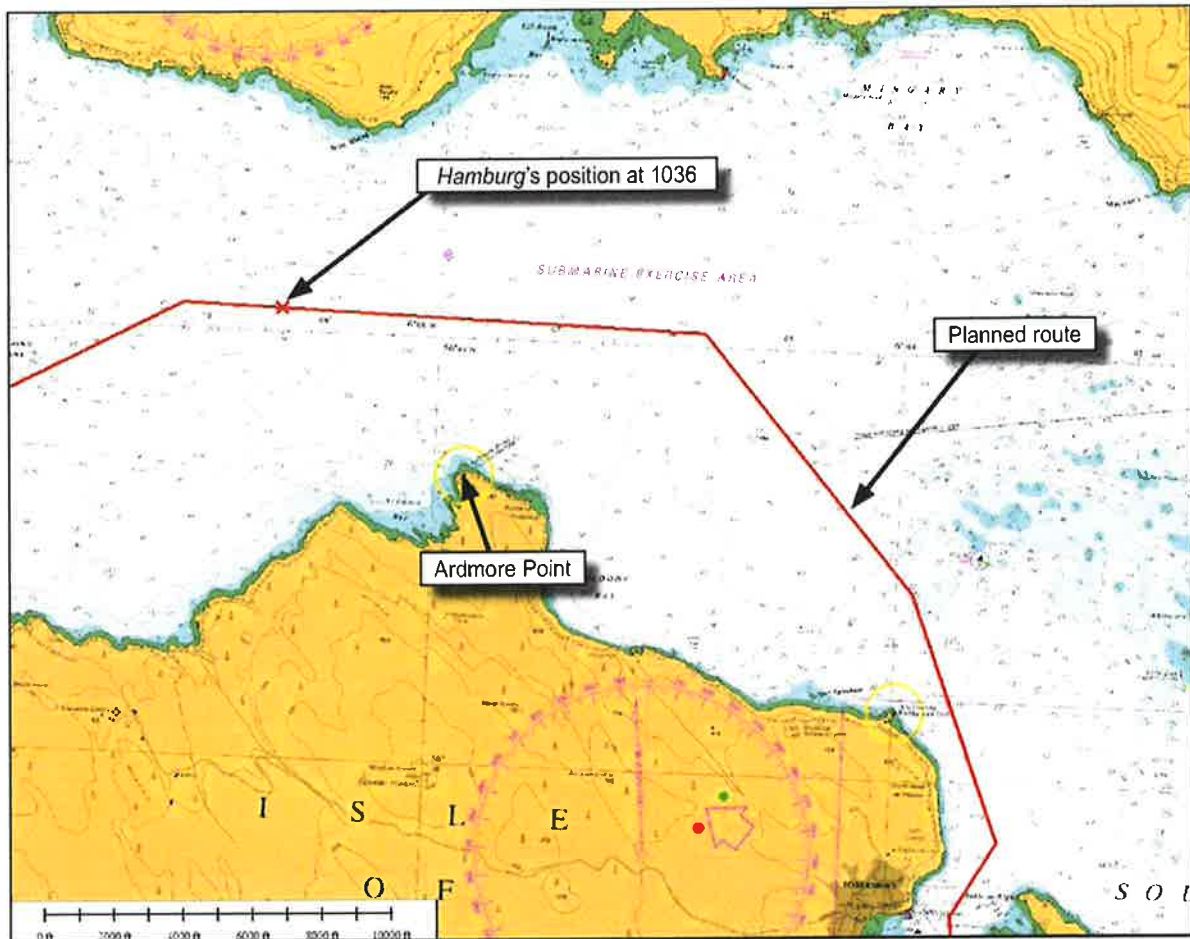
Figure 3: Extract of chart BA 2392 showing Hamburg's position at 1036

At 1036 Hamburg approached Ardmore Point (Figure 3). The master decided that Hamburg would continue towards Tobermory and then drift in the northern part of the Sound of Mull. He advised the OOW of his intentions but did not amend the passage plan.

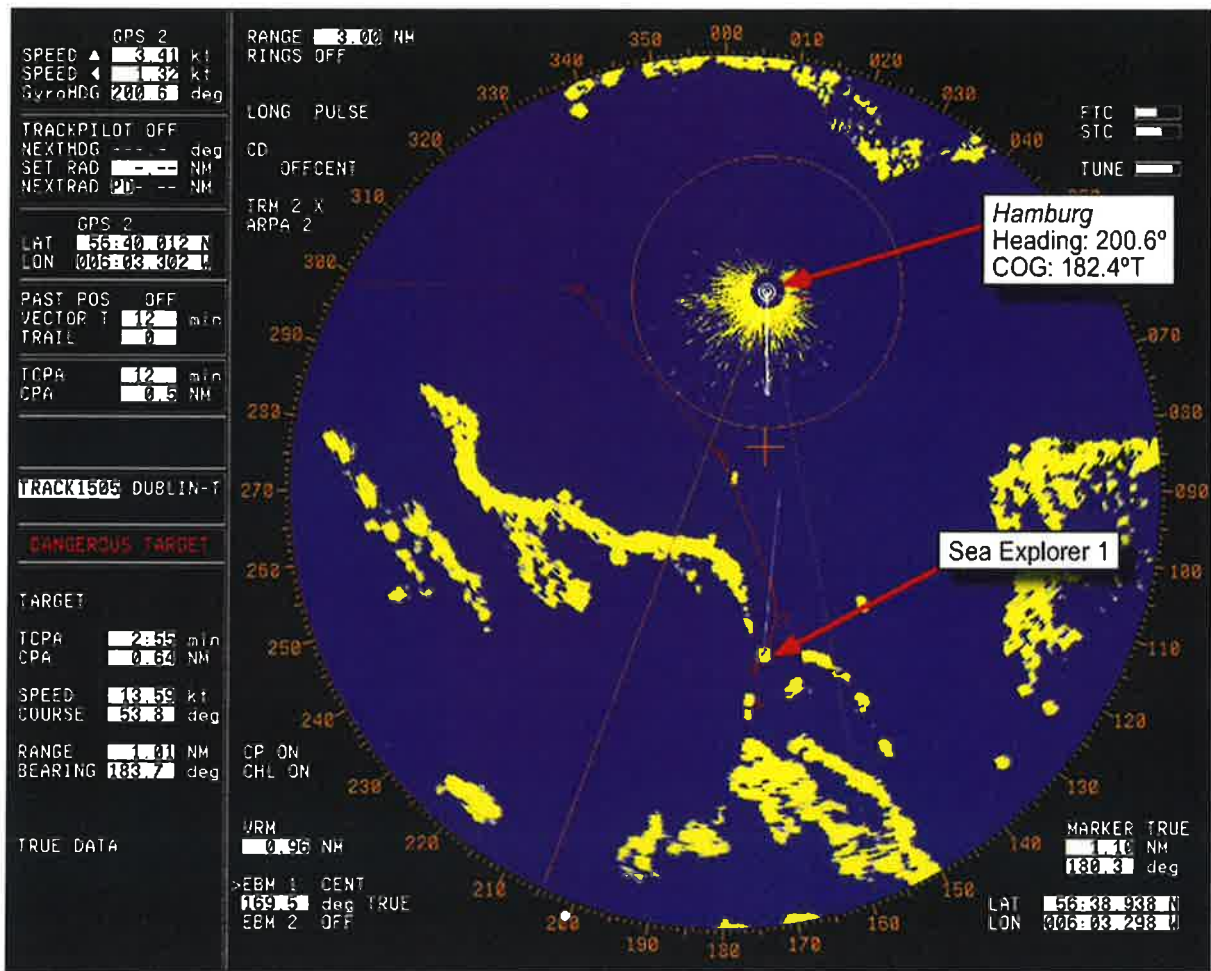
Figure 4: Radar display showing the positions of Hamburg and Sea Explorer 1 at 1318

By 1318 Sea Explorer I had cleared Tobermory Bay and was on a northerly heading through the Sound of Mull. Hamburg was on a heading of 200.6° with a cOg of 182.4° and a SOG of 3.41kts (Figure 4). Hamburg's master then ordered the AB to steer 195° . By 1320 the master had set the engine control to 'half ahead' and Hamburg was steady on 195° with a COG of 181° and a SOG of 3.72kts.

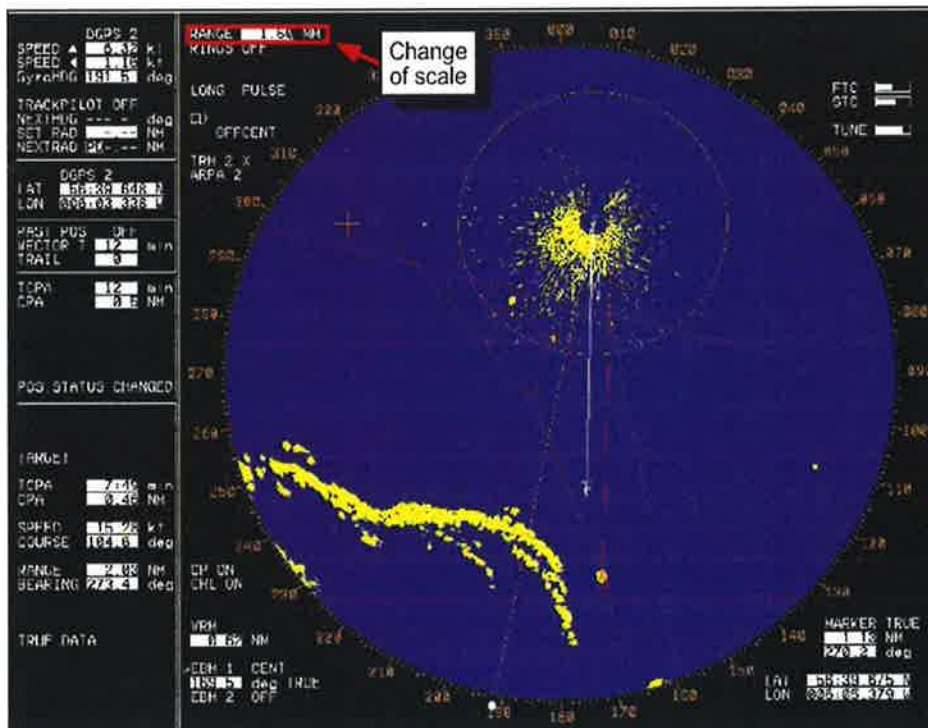
Figure 6: Radar display showing Hamburg's position at 1322:55

At 1321 both the OOW and the cadet plotted Hamburg's position on the chart (Figure 5). The cadet saw that his plotted position was some distance away from the OOW's position but closer to the New Rocks shoal. Without consulting the OOW, the cadet assumed his own position was incorrect and removed it from the chart using an eraser. At 1322:55 the OOW reduced the starboard radar display to the 1.5nm setting (Figure 6).
